รายงานการศึกษาและวิเคราะห์การจราจรด้วยแบบจำลองระดับจุลภาค

การแก้ไขปัญหาคอขวดตัดกระแสจราจรบนทางขนาน ทางหลวงหมายเลข 35 (ถนนพระราม 2)

บริเวณแยกถนนเศรษฐกิจ 1 (ทางหลวงหมายเลข 3091) อำเภอเมืองสมุทรสาคร

ข้อเสนอ: ทางเลือก S7 — ทางลัด + บล็อกช่องจราจร

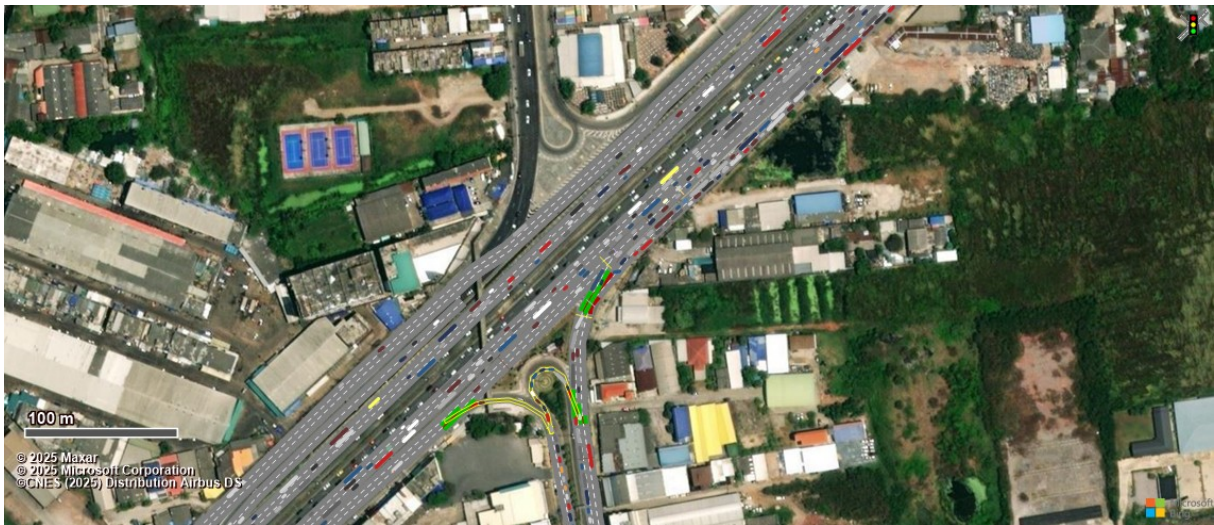
รูปที่ 3-1 จุดตัดกระแส 38 เมตร สภาพปัจจุบัน (S1) จากแบบจำลองซ้อนภาพถ่ายดาวเทียม

ระยะจุดตัดกระแสเดิมระหว่างปลายสะพานลงกับจุดแยกเข้าถนนเศรษฐกิจ 1 มีเพียง 38 เมตร ซึ่งสั้นกว่าระยะที่จำเป็นสำหรับการเปลี่ยนช่องจราจรอย่างปลอดภัยที่ความเร็ว 50–60 กิโลเมตรต่อชั่วโมงอย่างมาก ผลคือผู้ขับขี่ต้องตัดสินใจเปลี่ยนช่องในระยะสั้น เกิดการเบียดกะทันหันและการชะลอตัวฉับพลัน

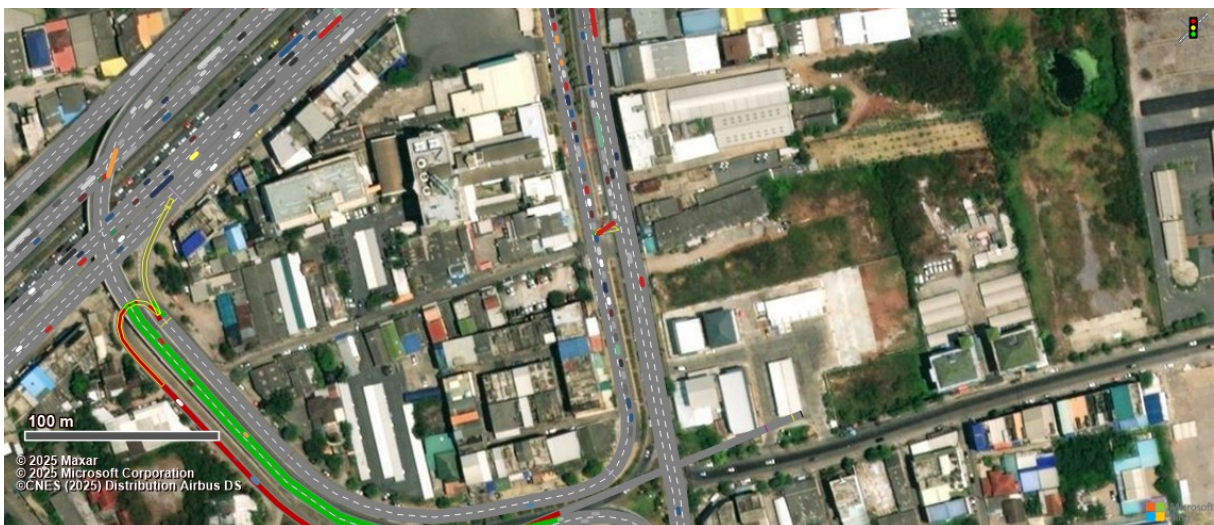
รูปที่ 3-2 จุดกลับรถที่รถจากทางขนานต้องใช้ในสภาพปัจจุบัน

ในสภาพปัจจุบัน รถบนทางขนานที่ต้องการตรงไปต้องเลี้ยวซ้ายแล้ววนกลับรถ ระยะทางเพิ่มขึ้นประมาณ 211 เมตร เวลาเดินทางบนเส้นทาง OD-a เพิ่มขึ้นจาก 298 วินาที (สภาพก่อนปิด) เป็น 419 วินาที และเมื่อคิดรวมทั้งโครงข่าย ความล่าช้ารวมเพิ่มจาก 155 เป็น 608 ชั่วโมง-คนต่อชั่วโมงเร่งด่วน

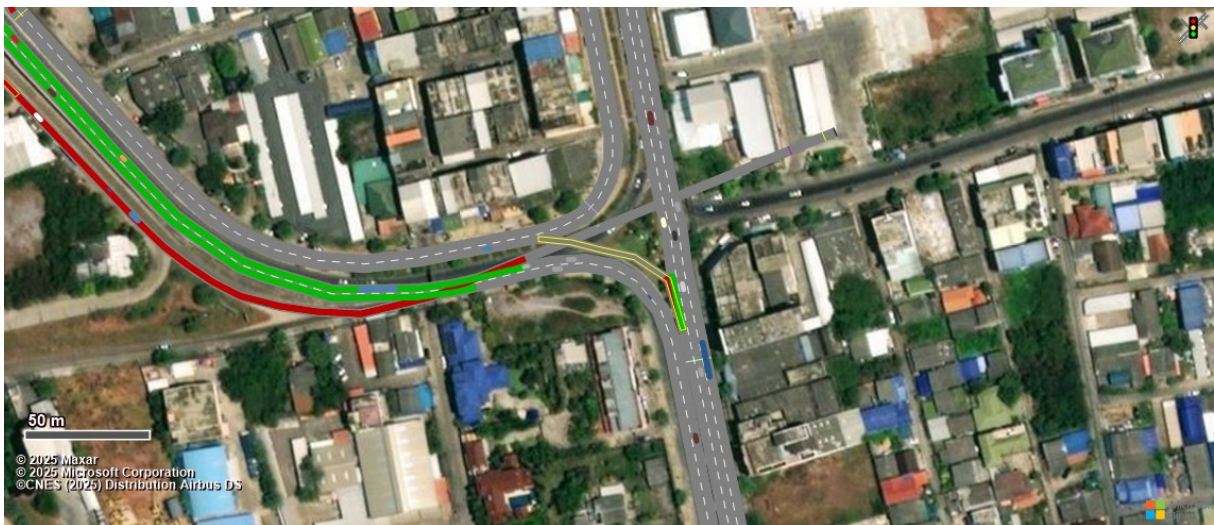
รูปที่ 8-1 ทางลัดเลี้ยวขวาตัดใหม่ในแบบจำลอง (S7)

- ตัดเกาะกลางถนนเศรษฐกิจ 1 เปิดช่องเลี้ยวขวา 1 ช่องจราจร กว้าง 3.50 เมตร ความยาวช่วงตัดประมาณ 79 เมตร
- เชื่อมจากถนนคู่ขนานเข้าสู่ถนนเศรษฐกิจ 1 ขาใต้ ที่ระยะประมาณ 387 เมตรจากจุดตัดหลัก
- จัดให้มีช่องรอเลี้ยว (storage) ความยาวไม่น้อยกว่า 60 เมตร ตามปริมาณที่จำลองได้
- ผลโดยตรง: รถที่เดิมต้องวนกลับรถ 211 เมตร เลี้ยวขวาได้ทันที แกวคยที่จุดกลับรถลดจาก 267 เมตร เหลือ 0 เมตร
